## Informe de inspección

| Calle : <b>Av. del Norte, 7</b> | Mapa 1 : | Pozo inicio : <b>Arqueta en porteria</b> |
| Población : <b>Hospitalet</b> | Mapa 2 : | Pozo final : <b>Interior finca</b> |

| Motivo de inspección : <b>Control general del estado</b> | Diametro : <b>200 mm</b> |

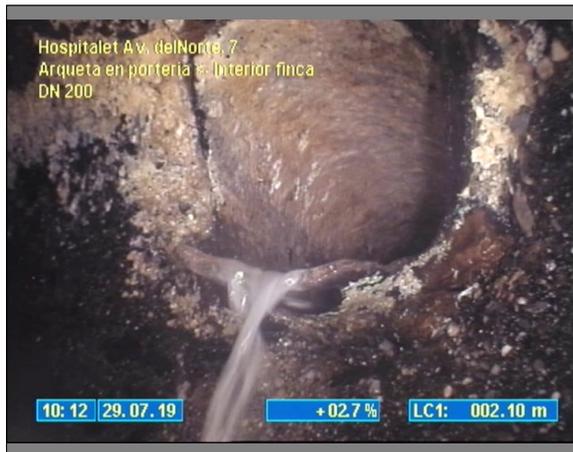
| 1:90 | Posición | Código | Incidencia, Observaciones | Grado |
|--|---|---|--|--|
| | 2,10 | AC | Acometida desde 01 hasta 04 horas | <br>2,1 m // 00:03:07 |

Foto: 1\_2A  
2,1m, Acometida desde 01 hasta 04 horas

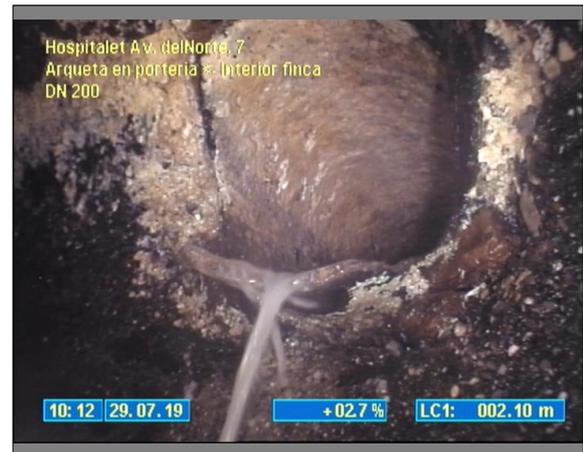
Foto: 1\_2B  
2,1m, Acometida desde 01 hasta 04 horas

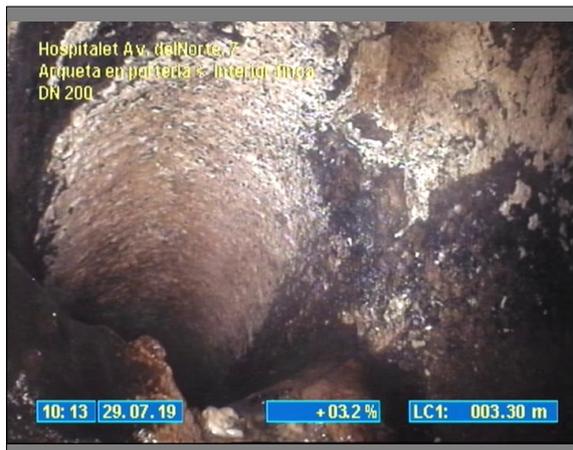
| 1:90 | Posición | Código | Incidencia, Observaciones | Grado |
|--|---|---|--|--|
| | 3,30 | AC | Acometida desde 08 hasta 11 horas | <br>3,3 m // 00:03:43 |

Foto: 1\_3A  
3,3m, Acometida desde 08 hasta 11 horas

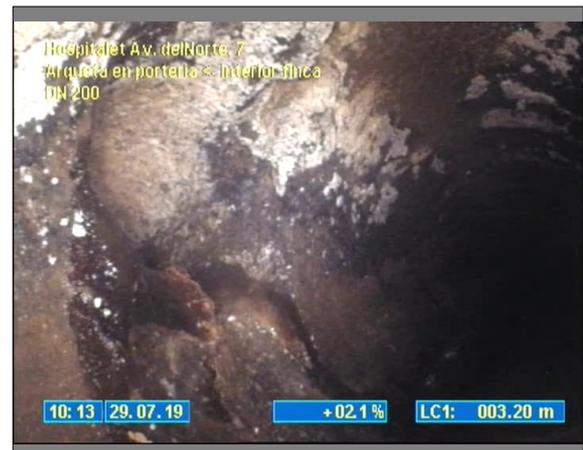
Foto: 1\_3B  
3,3m, Acometida desde 08 hasta 11 horas
