## Informe de inspección

| Calle : <b>Av. del Norte, 7</b> | Mapa 1 : | Pozo inicio : <b>Arqueta en porteria</b> |
| Población : <b>Hospitalet</b> | Mapa 2 : | Pozo final : <b>Interior finca</b> |

| Motivo de inspección : <b>Control general del estado</b> | Diametro : <b>200 mm</b> |

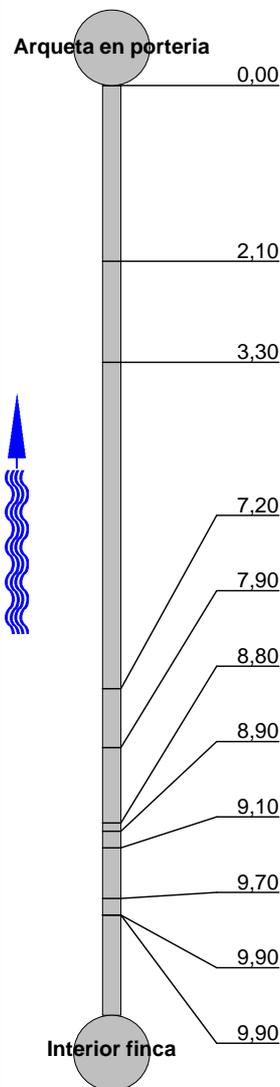
| 1:90 | Posición | Código | Incidencia, Observaciones | Grado |
|--|---|---|--|--|
| | 0,00 | ICNI | Inicio de la inspección | <br>2,1 m // 00:03:07 |
| | 2,10 | AC | Acometida desde 01 hasta 04 horas | <br>2,1 m // 00:03:07 |
| | 3,30 | AC | Acometida desde 08 hasta 11 horas | <br>3,3 m // 00:03:43 |
| | 7,20 | AC | Acometida desde 01 hasta 04 horas | <br>3,3 m // 00:03:43 |
| | 7,90 | AC | Acometida desde 01 hasta 03 horas | <br>7,2 m // 00:04:43 |
| | 8,80 | AC | Acometida desde 08 hasta 12 horas | |
| | 8,90 | R | Roturas. Faltan trozos desde 09 hasta 11 horas | |
| | 9,10 | R | Roturas. Faltan trozos desde 10 hasta 02 horas | |
| | 9,70 | R | Roturas. Faltan trozos desde 04 hasta 06 horas | |
| | 9,90 | AC | Acometida desde 10 hasta 02 horas | |
| | <b>Interior finca</b> | IFIN | Fin de la inspección | |
